Actualización del Atlas de Peligros Naturales del Municipio de Tlaquepaque

Universidad de Guadalajara

Tlaquepaque

Peligro por Inundación, Hundimiento y Desprendimiento

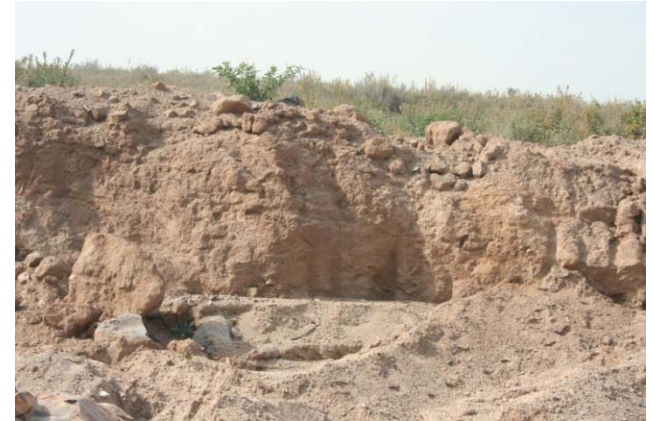
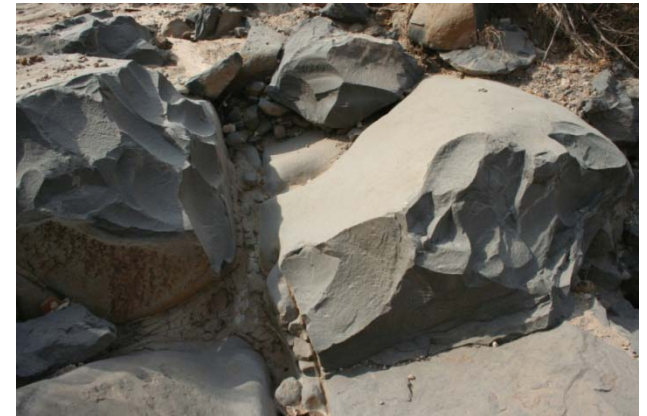
Columna Geológica

- Suelo.
 - Secuencia de arenas fluviales.
 - Pómez de caída.
 - Arcillas lacustres.
 - Basalto intemperizado.
 - Basalto andesítico.
- La capa superficial esta compuesta principalmente de ceniza y material piroclástico proveniente principalmente de la sierra de La Primavera., su espesor es variable. Se identifica principalmente en la parte del valle.
 - El basalto-andesítico constituye el cuerpo principal del “Cerro del Cuatro”.

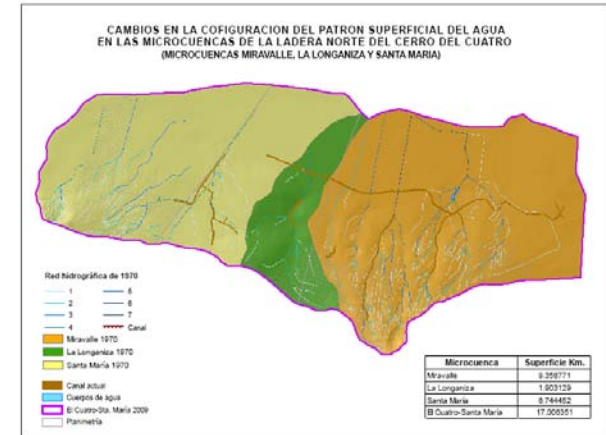
- Las microcuencas formadas en la ladera norte del Cerro del Cuatro se fusionaron al momento de construirse el canal Patria.

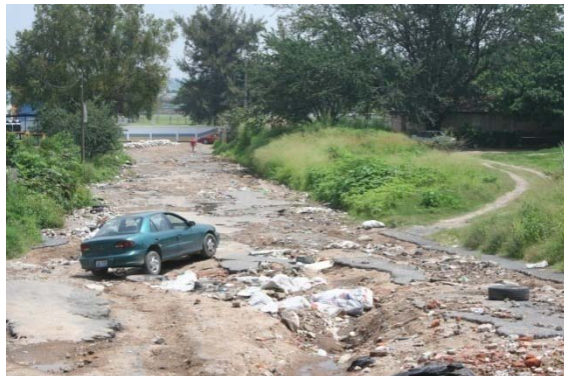
Evaluación del modelo de comportamiento del flujo superficial (macroflujo y microflujo).

- Uno de las variables que directamente determina la distribución de las inundaciones y que, por lo tanto se les dio especial énfasis en su valoración en campo es la identificación del microflujo y del macroflujo.

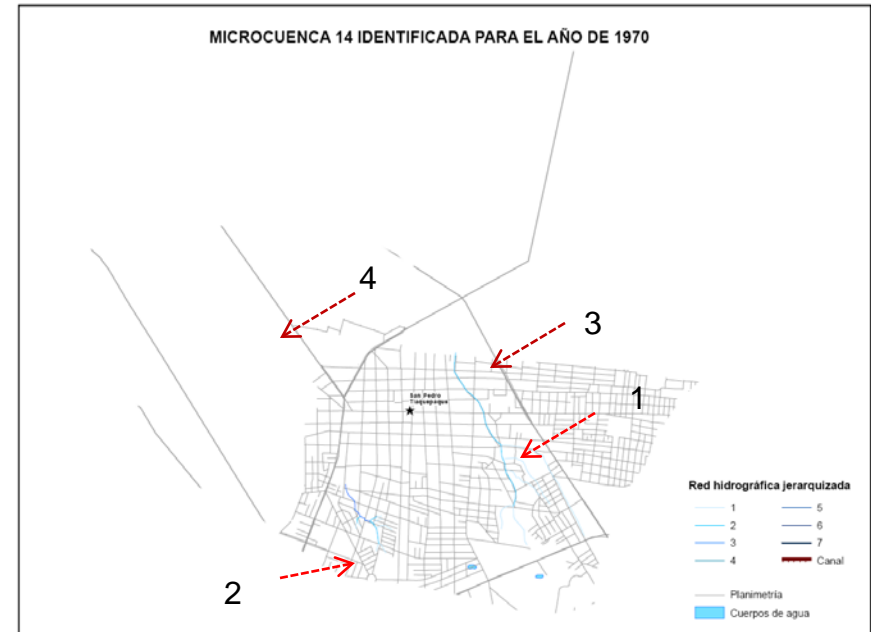
Microcuencas en la cabecera municipal

- De acuerdo con la fotointerpretación de la fotografía aérea del año de 1971 a color del inegi, existían dos escurrimiento principales el la cabecera municipal primero (1) se denominaba Arroyo Seco; iba paralelo a lo que es actualmente (3) La Avenida Revolución, nacía en las inmediaciones del rancho conocido como La Vidriera. El segundo (2) escurrimiento se formaba en las inmediaciones del barrio del Álamo y se dirigía hacia lo que actualmente es la Avenida R. Michel (4).
- Debido a la urbanización completa de la superficie de estas microcuencas ya no existen los canal principales, quedando sólo algunos vestigios en el fraccionamiento Lomas de Tlaquepaque.

- El agua al perder el canal principal de conducción se mueve en función de la micropendiente y la disposición de la retícula urbana. Esto ocasiona acumulaciones y fenómenos de entrapamiento.
- Por lo que las principales zonas más peligrosas esta determinado por el comportamiento del microflujo controlado por la disposición de la cuadrícula urbana y la microtopografía.
- Se han registrado daños en la vía publica, viviendas y escuelas.

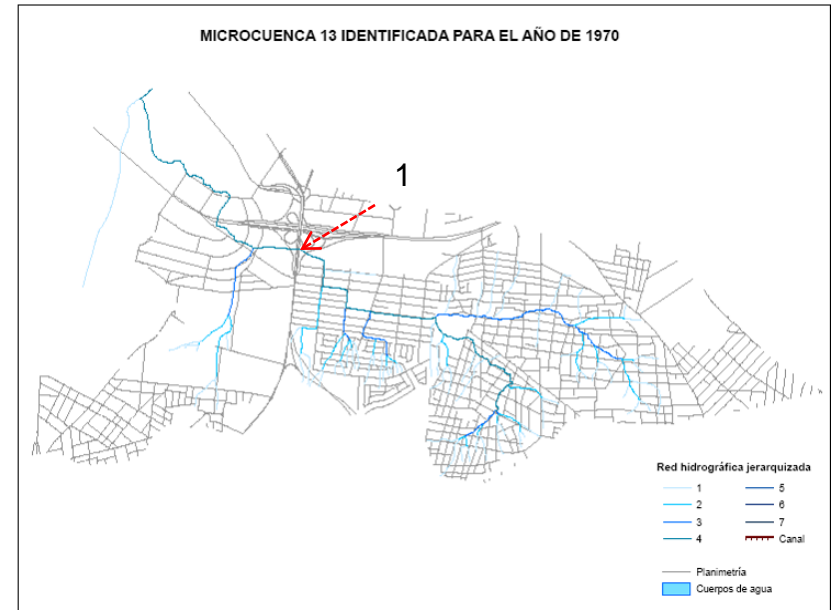
- Hay que mencionar que los desniveles actuales están más acentuados debido a que fue zona de extracción de material, por lo que el fraccionamiento quedo más debajo de lo que hubiera estado debido al nivel que tenía debido primeramente el trazo y después ampliación de la carretera a Chapala.

- 1) Fecha indica el punto en donde el trazo de la carretera a Chapala segmento y asilo este sistema de microcuencas de la zona de El Deán, su nivel de base natural. Generando con el tiempo fuertes problemas de insuficiencia del colector para poder evacuar el agua de manera adecuada.

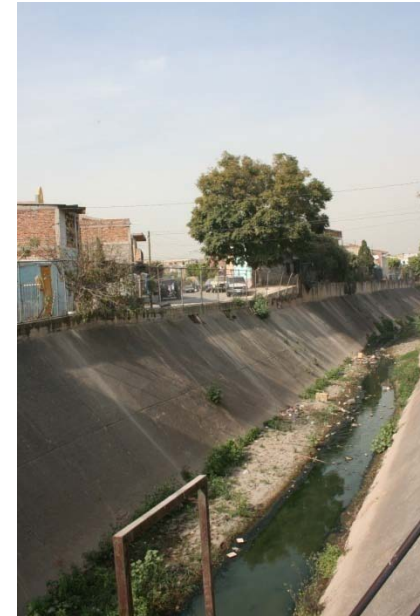
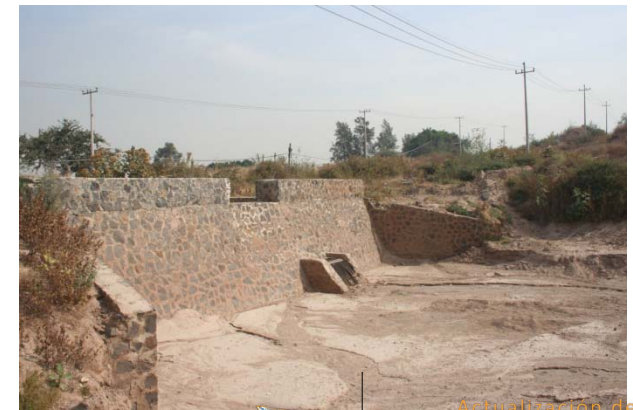
En la primera imagen se observa el canal denominado Patria, el cual se construyó en la década de los años 1960, con objeto de conducir el agua que provenía de Federalismo y de la zona de Plaza del Sol y que bajaban hacia la Zona Industrial.

En la segunda imagen se puede observar una de las represas que se han tenido que construir para tratar de retener temporalmente el agua y que llega de forma súbita de los nuevos desarrollos y la cima del cerro.

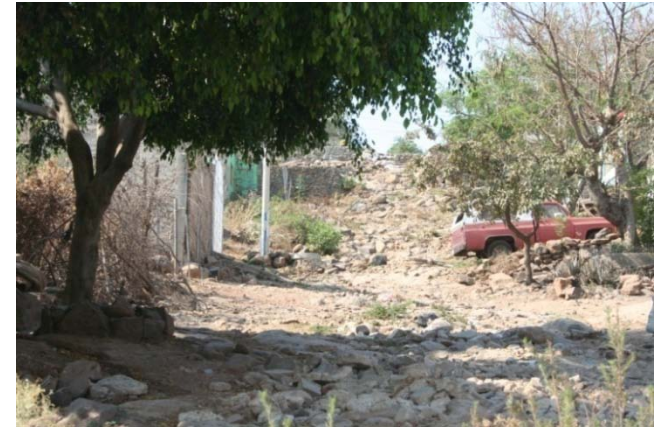
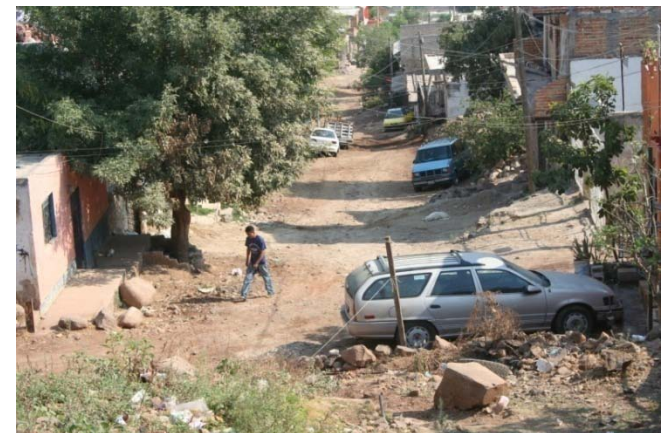
Subsistema microflujo.

- El patrón del microflujo esta controlado por la disposición de la cuadrícula urbana de zona las calles colectores son las que esta en a favor de la pendiente (forma radial a la cima) aquí se concentra una buen cantidad del agua, la concentración ha generado el arrastre del suelo y la capa de pómez dejando que aflore el substrato compuesto de roca basáltica fracturada.
- El agua se concentra y se mueve con fuerte velocidad generando fenómenos de erosión, arrastre de tierra y basura, y golpes en viviendas que pos su posición quedan expuestas al paso del agua generalmente son las casas que se encuentran en esquinas.

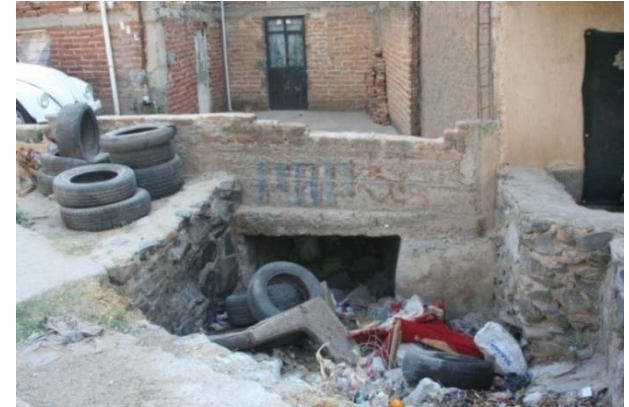
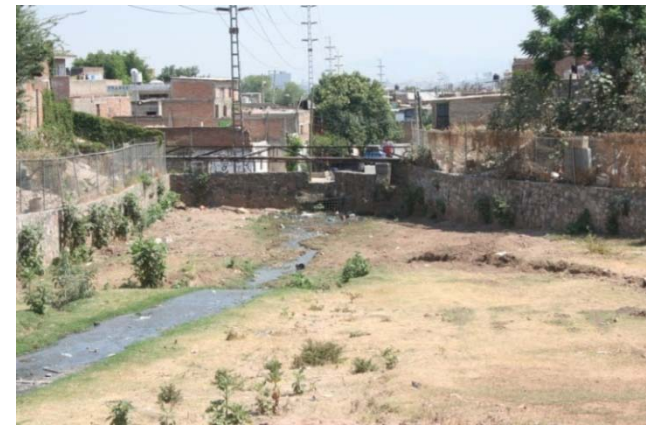
-Se puede observar la boca de inicio de el canal en la zona de la Colonia Buenos Aires, parcialmente rellena de basura.

-Zona de represa agua arriba de la colina 5 de Mayo.

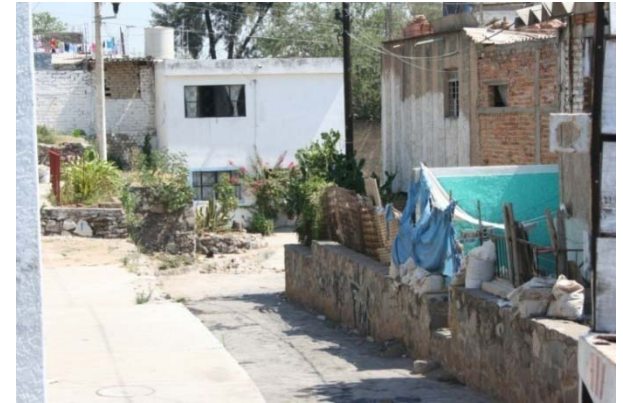
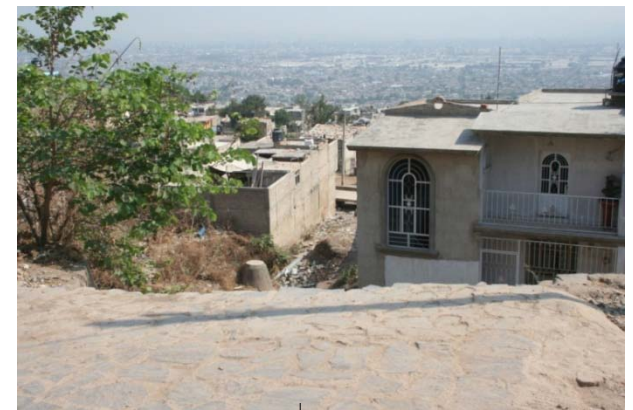
Fotografía

- Se genera acumulaciones importantes de agua en zonas donde existen cuentas, y se registran constantemente inundaciones en donde el agua trae fuerte velocidad sobre los canales, particularmente el que se localiza cerca de límite municipal con Guadalajara.
- Se encuentran asentadas varias viviendas en su márgenes, más adelante el canal desaparece y da paso a calles ya en la zona de Guadalajara.

- Canal a cielo abierto en la colonia 5 de mayor, restos del cauce natural que bajaba hacia El Deán.
- Trayecto del canal aguas abajo, se marca a cielo abierto.

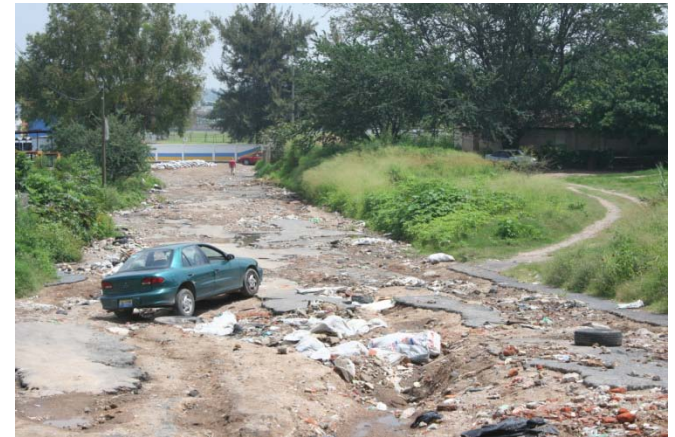
Condiciones del flujo superficial en la Colonia Brisas de Chapala

- Esta zona se encuentra entre la colonia las Juntas y la Loma del Tapatío.
- La ladera que da hacia el Valle de Atemajac, esta urbanizada principalmente por la colonia denominada Brisas de Chapala.
- Particularmente se habla de esta zona ya que la disposición de la retícula urbana en la parte baja genera que se forma un flujo por la calle de Lucas Valdivia el cual afecta a lo largo de todo su trayecto, llegando hasta las inmediaciones de la vía del ferrocarril.
- La concentración del flujo es tan fuerte que arranca la capa de asfalto y genera cárcavas de más de 1.5 m de profundidad, todo este material agua abajo es depositado a lo largo de toda la calle.
- Al final del trayecto genera un encharcamiento de más de 1 m de profundidad, el agua posteriormente cae a las vías del ferrocarril.
- Aquí es necesario laminar el flujo.

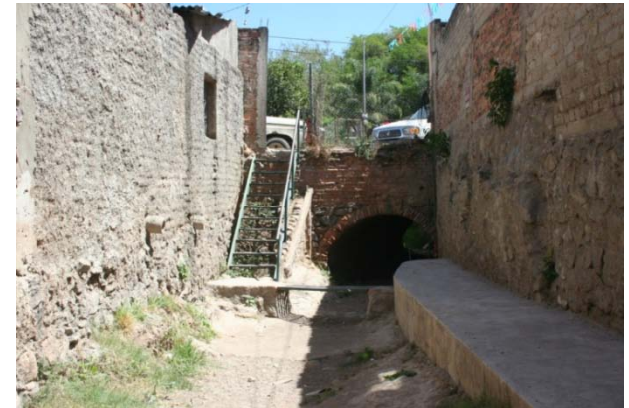
Características dentro del poblado de Toluquilla.

- Existen pequeños canales tributarios dentro del poblado, algunos de ellos se utilizan como calles peatonales que comunican diferentes sectores de la ciudad incluso como frente de algunas viviendas.

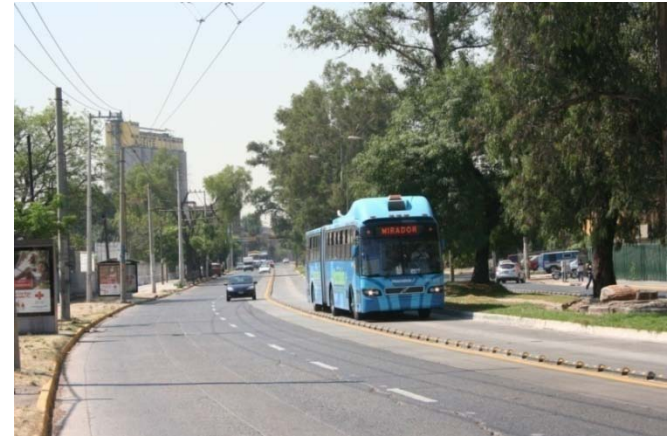
Subsistema microflujo.

- El comportamiento del microflujo esta acorde con la disposición de las calles. Las calles que tienen una disposición a favor de la pendiente concentra el flujo y lo mueven a fuerte velocidad. Se registran algunas viviendas en donde se presenta el golpe de la corriente producto de la situación de la vivienda con respecto de la dirección del flujo, generalmente son esquinas.
- Las calles con disposición radial algunas llegan a acumular el agua de manera importante.
- la prolongación Gobernador Curiel se acumula agua en diferentes sitios, además de gran cantidad de sedimentos, generando problemas de transito sobre la avenida.

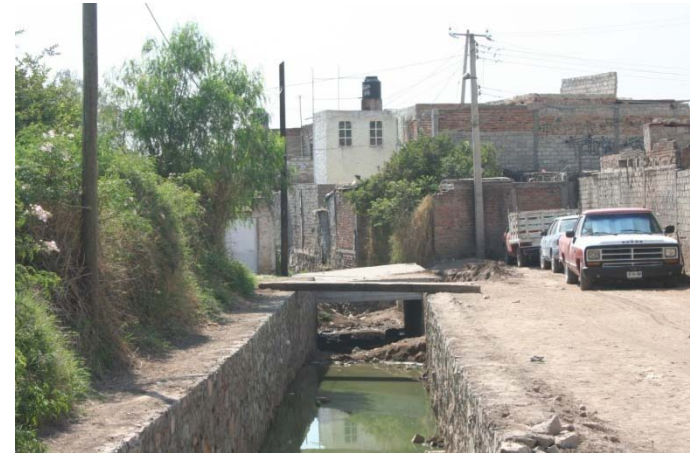
- El macroflujo esta controlado por dos escurrimientos principales los cuales han sido intervenidos mediante la rectificación y la elaboración de mamposteo en sus márgenes, tiene constantes cambios de anchura, así como puentes formales y improvisados (de tablas) por lo que tiene en algunos puntos comprometiendo su capacidad hidráulica, lo que hace que llegue a inundarse constantemente las viviendas que se encuentran en sus márgenes.

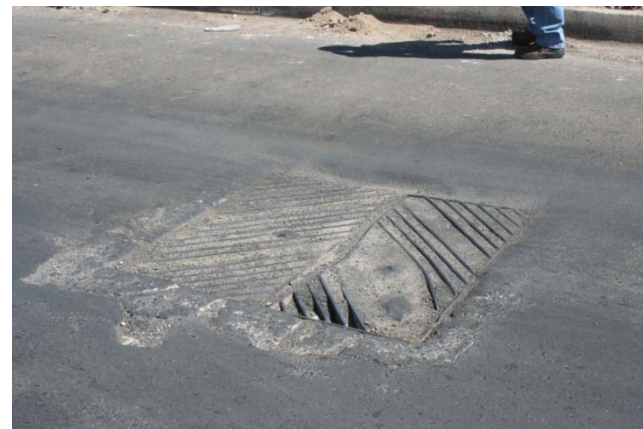
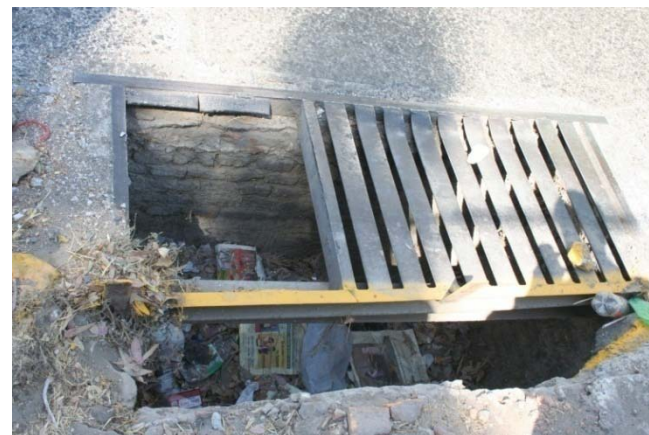
- La mayoría de las alcantarillas están colmatadas, tienen problemas de mantenimiento o fueron cubiertas con la repavimentación de la zona, por lo que el 60% están sin funcionar.

- Los canales que soportan la carga del agua y que son de tierra reforzar sus bordes con objeto de disminuir a probabilidad de rotura del dique.
- Establecer una política de laminación del flujo.

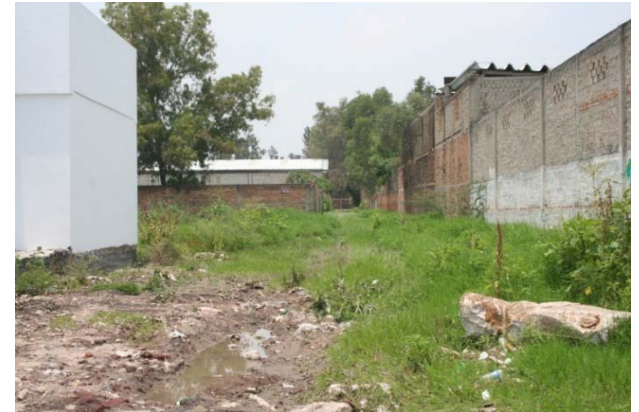
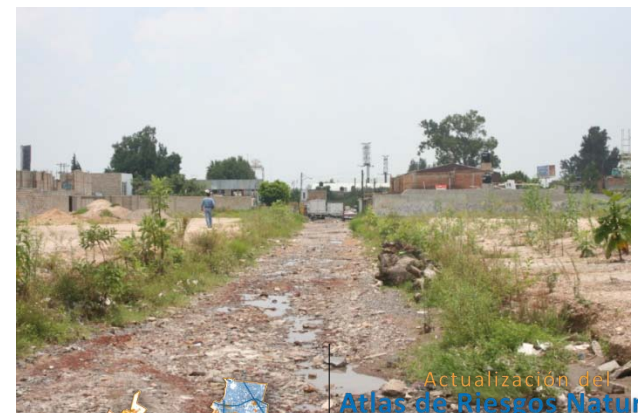
- Esta microcuenca corresponde con la sección que va de el poblado de Las Juntas hacia la Micaelita, la cual se localiza entre carretera a Chapala y Periférico.
- Esta zona carece de cualquier tipo de infraestructura o de cauces naturales, por lo tanto quien juega el patrón de concentración canalización y conducción del agua lo representa las calles, por lo que las inundaciones se incrementa en esta zona de manera considerable. Hay que mencionar que el agua que transita por esta zona se acumula en el periférico ya que no tiene conexión con el zona de Las pintas, así también las pocas pendientes de la parte baja hace que una amplia superficie se ve afectada por el transito del agua.

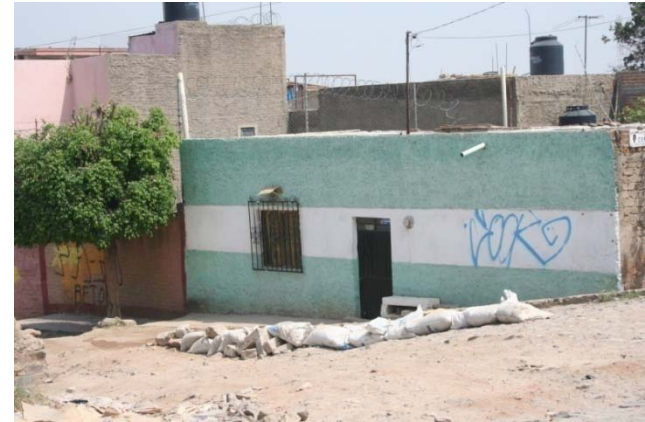
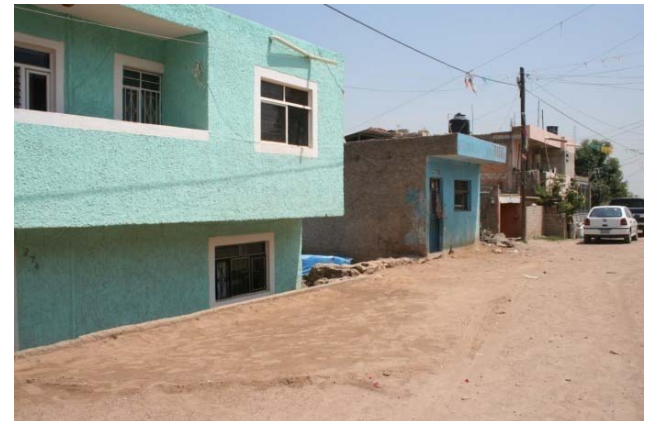
- De acuerdo con la disposición de la retícula urbana, las calles paralelas a la dirección de la pendiente principal, controla la mayor parte del agua que escurre por las laderas de esta zona, y las calles transversales a la dirección d de la pendiente tiene de a acumularse el agua formando con las calas pequeños diques.
- Generalmente los golpes de agua se presentan sobre las casas que se encuentra en las esquinas.
- El trazo y nivelación de las calles ocasiona que en algunos sitios se generaran fuertes desniveles entre el piso de la calle y las viviendas, llegando a alcanza más de 1.5 m.

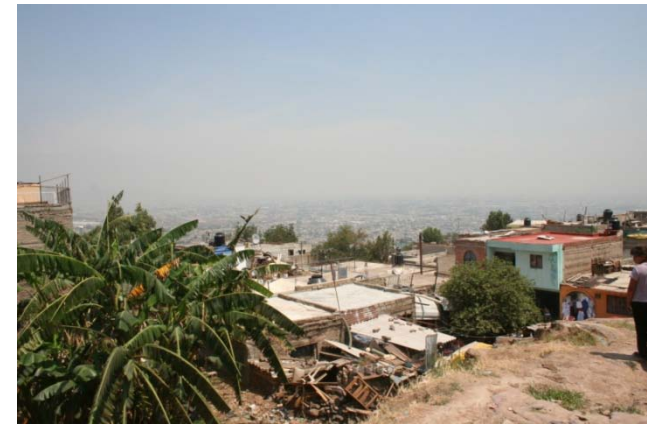
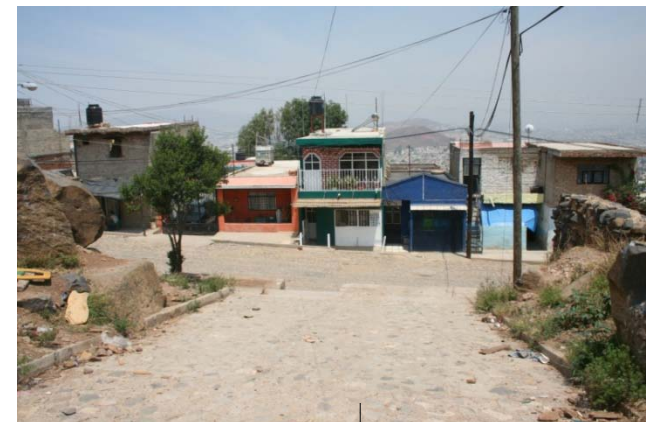
Fuertes desniveles ocasionan el incremento del riesgos a las viviendas que se encuentran pendiente abajo.

Viviendas que se ven afectadas por el golpe directo del microflujo.

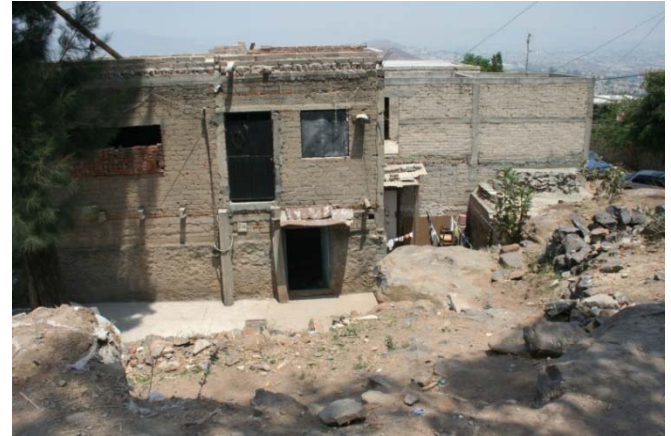
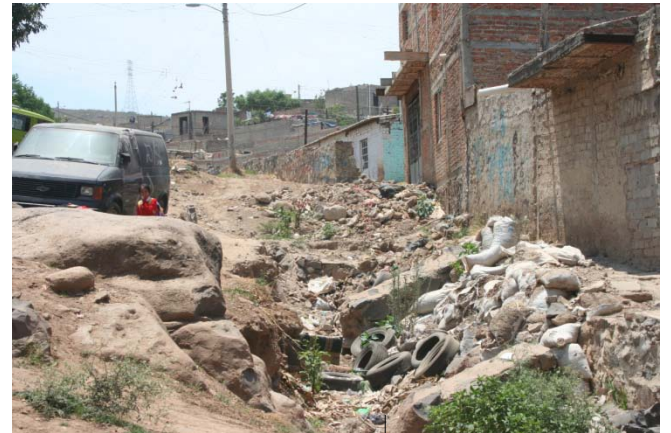
- Constantes desniveles sobre las calles laterales en la zona de Col. Buenos Aires
- Cuando el microflujo se concentra genera fuertes zonas de acumulación ocasionado la formación artificial de barrancas las que arrastra con tierra piedras basura escombro

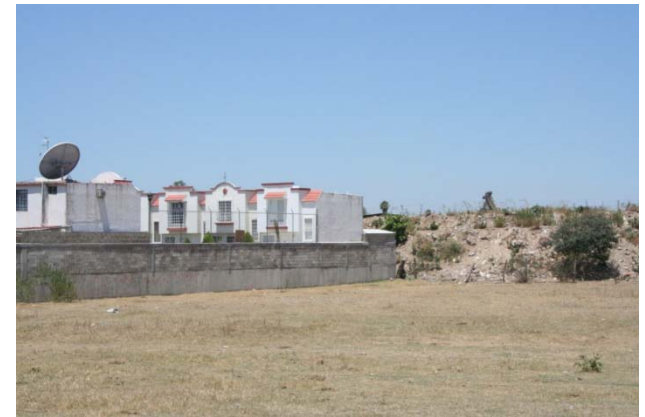
- Gran cantidad de cruces vehiculares y peatonales sobre el canal.
 - Una alta tasa de sedimentación sobre el lecho del canal.

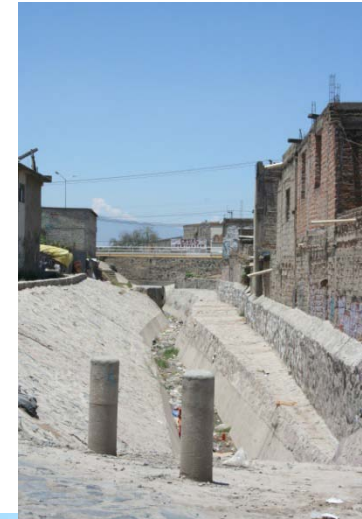
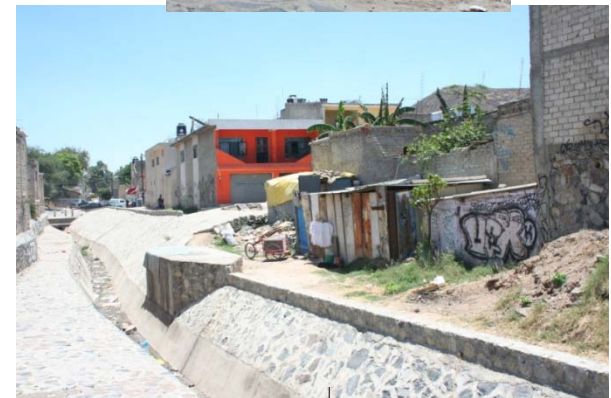
- 1- Canal en la zona de Balcones de Santa María.
- 2.-Viviendas afectadas durante la tormenta del mes de junio del 2008, el nivel subió por encima del bordo del canal, a más de 2 m.

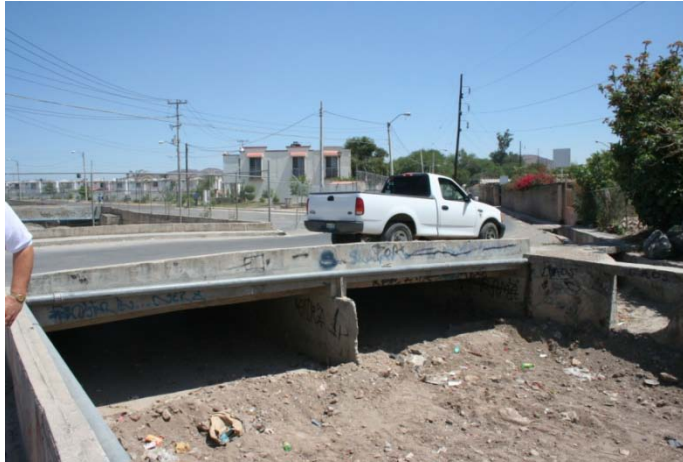
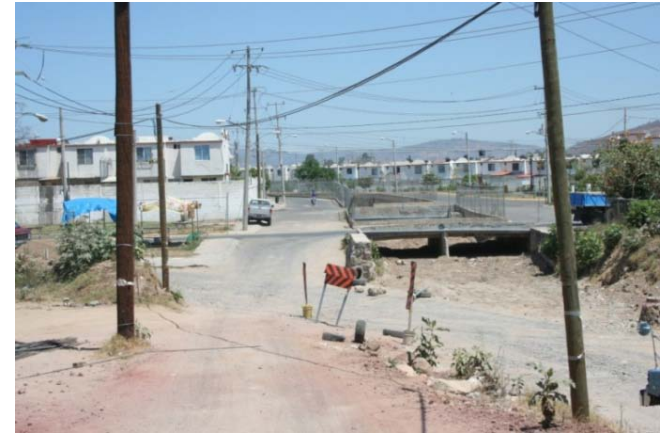
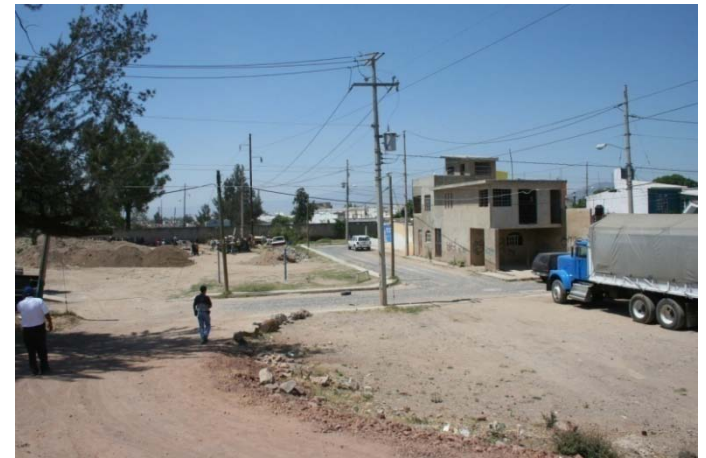
1- Imagen de uno de los puentes que cruzan el canal en la parte media (zona de San Sebastián), casi colmatado.

2.-canal desaparece para convertirse en calle en las inmediaciones de San Sebastianito.

3.-Viviendas asentadas en una parte topográficamente más baja que el canal, han registrado constantemente inundaciones de más de 1 m.

- Mantener desazolvado los canales, controlar la erosión sobre las vialidades con pendiente, ya que incide en la pérdida de la capacidad de conducción del canal principal.

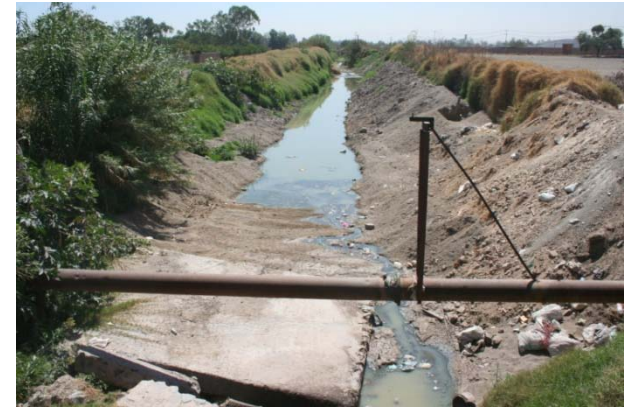
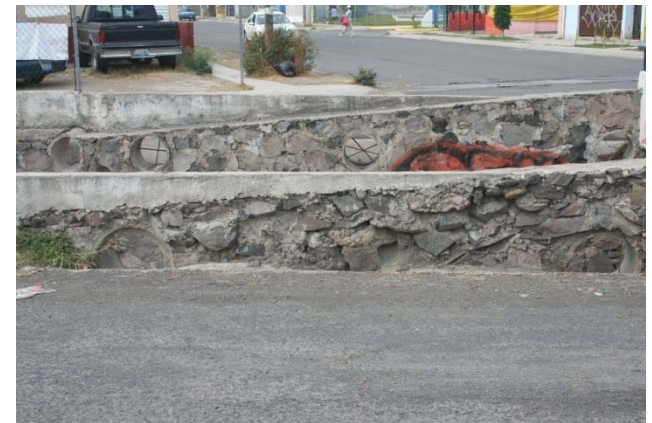
- Canal del Arroyo Seco, en algunas zonas se ha ampliado, profundizado y rectificado levantando bordos de más de 2 m en sus márgenes.
- Sobre El canal en la zona de Industrial Agua Blanca, se han levantado bordos en las márgenes del canal para aumentar su capacidad y generar una zona de protección, pero esto, ocasionando que se forme un dique para el transito del microflujo hacia el canal.

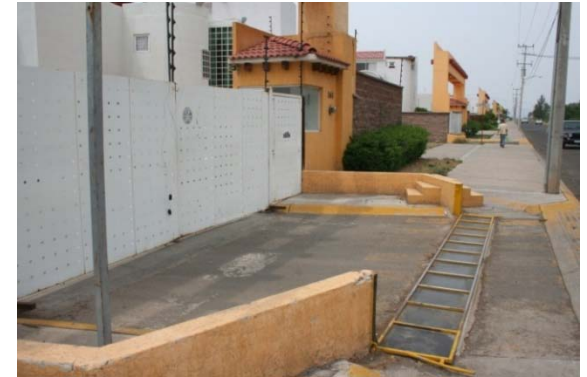
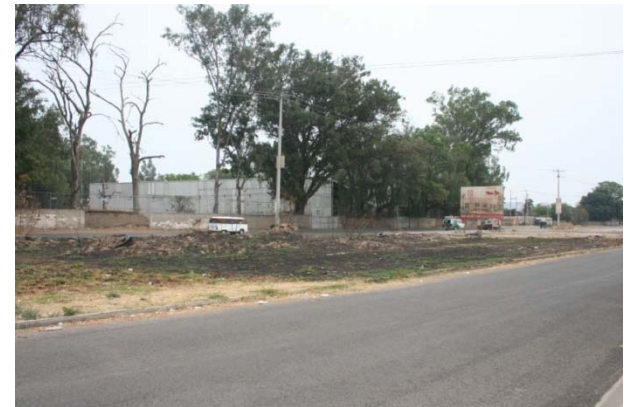
Primera imagen se observa obras de defensa para protegerse de las inundaciones, han tenido que levantar bardas de $\frac{1}{2}$ m.

En la segunda imagen se puede observar la zona de mayor inundación que se registra sobre una de las vialidades más importantes de sur de la zona Metropolitana de Guadalajara

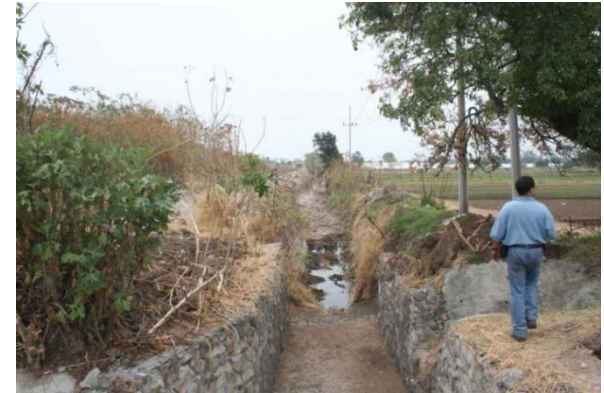
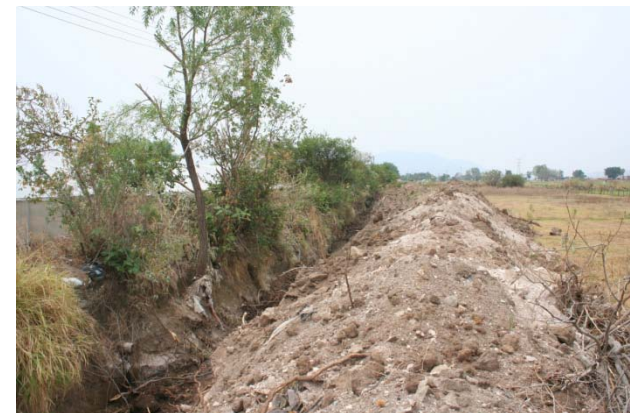
- El microflujo y macroflujo están controlados en parte por el trazo de la Avenida Camino Real.
- Sobre el borde sur de esta vía de comunicación algunas construcciones nuevas de manera particular están levantando el nivel de desplante por lo que se está convirtiendo literalmente en un dique para el agua que proviene de la zona de López Mateos va a generar concentraciones de flujo en ciertas zonas lo que incrementará el problema de las inundaciones en zonas que hasta ahora no las han registrado.

Rectificación de vallados para tratar de dar solución parcial a las inundaciones en las nuevas zonas que se están urbanizando. (Camino Real).

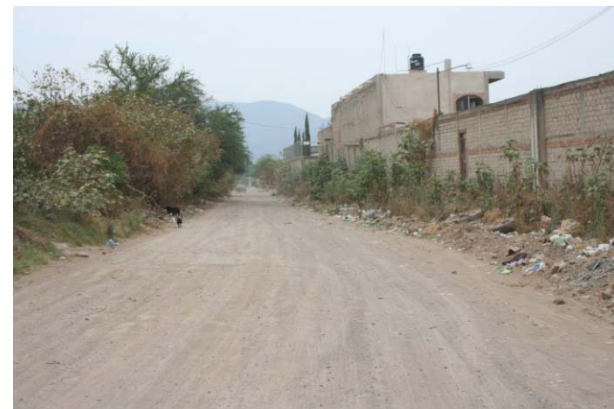
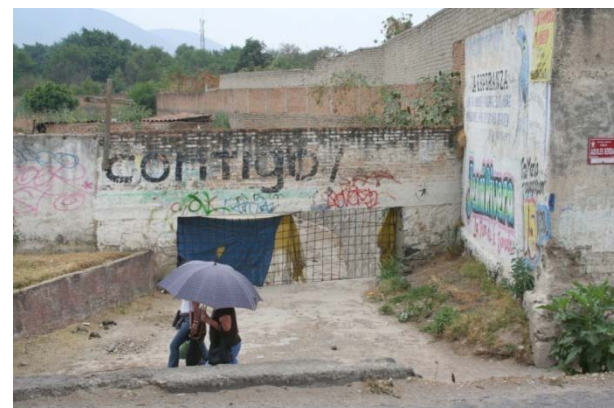
- Zona de Ojo de Agua en donde se han perdido los vallados y las calle y caminos los han substituido generando serios problemas a las viviendas asentadas en sus márgenes así como el movimiento de las personas.
- Paso peligroso en el camino de Santa Anta a la preparatoria (San Sebastián El Grande).

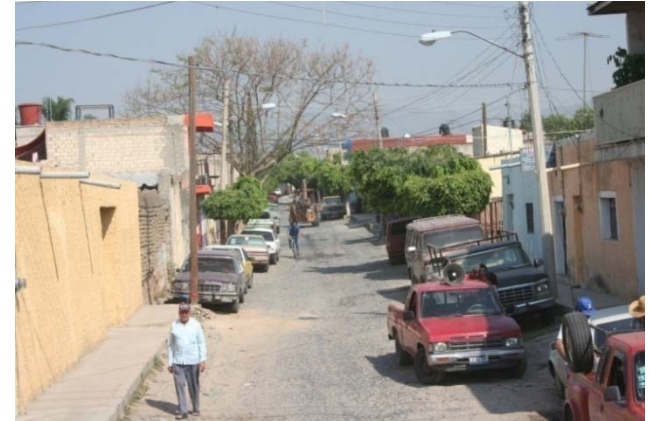
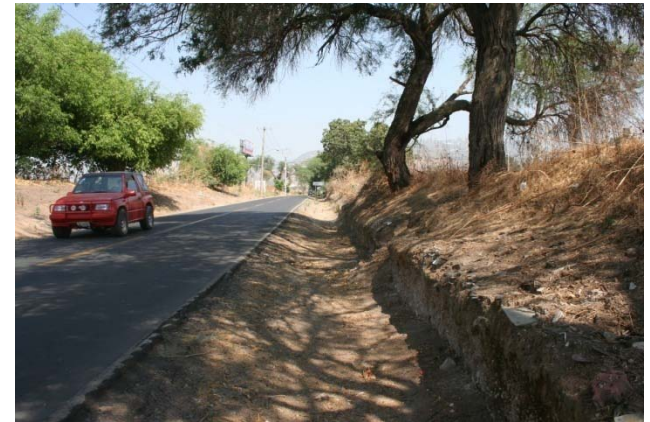
- Debido a los cambios en la zona de López Mateos, por el desarrollo de Viviendas y el trazo de nuevas vialidades, una de las calle principales del poblado se ha convertido en concentradora del macroflujo y lo conduce hacia la zona de San Agustín.
 - Se tiene registro de severas afectaciones ya que el agua llega a alcanza más de medio metro y alcanza fuerte velocidad.
 - Esto es como consecuencia de la pérdida de los vallados y su segmentación, los nuevos trazos de vías de comunicación comienza a substituir esta función.
-
- Las laterales de algunas carreteras vecinales están tomando la función de la conducción del agua superficial.

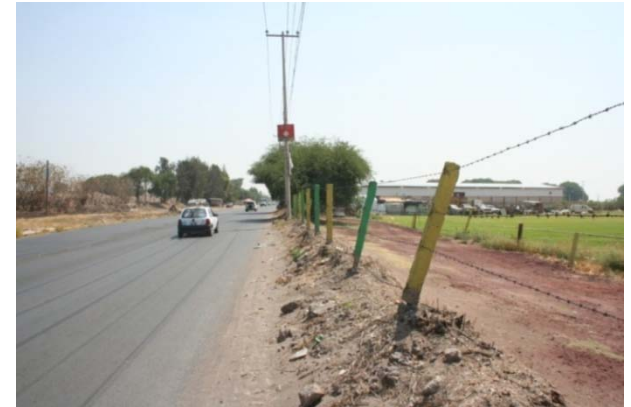
- Primer se puede observar que se ha levantado de manera provisional una bordo de tierra paralelo a la vialidad de antiguo camino a Colima, con objeto de que el agua no afecte a los terrenos aledaños, el dique hace que el agua se mueva paralelo a la vialidad y donde encuentra calles se canaliza para bajara la zona de Santa Anita de manera concentrada.

El agua que baja por el Poblado de Santa Anita se concentra en un canal habilitado para conducir el agua hacia San Sebastián El Grande. Marginalmente se han construido viviendas que pudiera verse afectadas ante eventos fuertes de precipitación, o el transito de personas y vehículos, ya que las calles han substituido a los antiguos vallados concentrando fuertes volúmenes de agua en poca superficie del terreno.

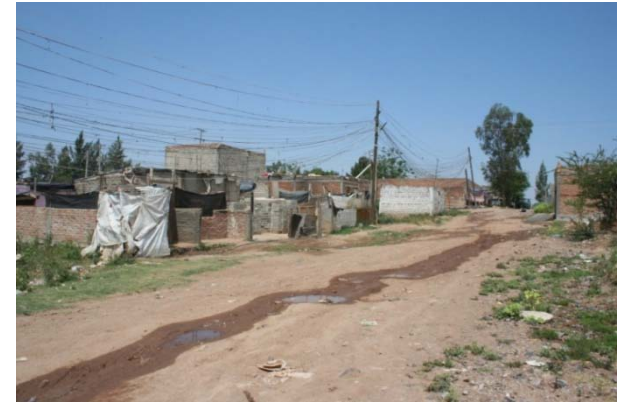
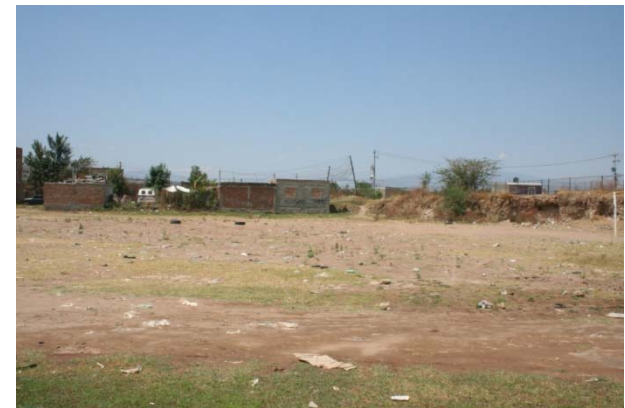
- La zona de San Martín de las Flores y Santibáñez, del punto de vista hidrográfico es una cuenca con serios problemas naturales de desagüe en la parte baja, se ha urbanizado en una zona de acumulación natural de agua (pantanosa), la que se ha acentuado debido a los desniveles generado por la extracción de arcilla para las actividades económicas.
- o a la poca pendiente y a la baja tasa de infiltración en el subsuelo debido a la presencia de una capa de arcillas.
- La red en ves de reconocer hacia el oriente, va hacia el poniente debido a la actividad volcánico de movimientos tectónicos.
- Esta zona es alimentada del agua que proviene de las lomas de la Cuchilla en Tonalá.
 - Zona baja ocasionando por la extracción de material, formando una depresión la cual acumula agua.

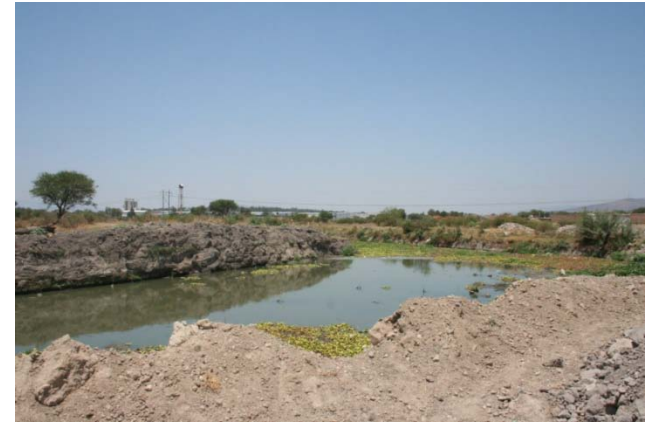
- Canal principal denominado Las Pintas, registra poca pendiente y alta tasa de sedimentación generando colmatación.
- Es el canal principal que drena toda la parte oriente del municipio.

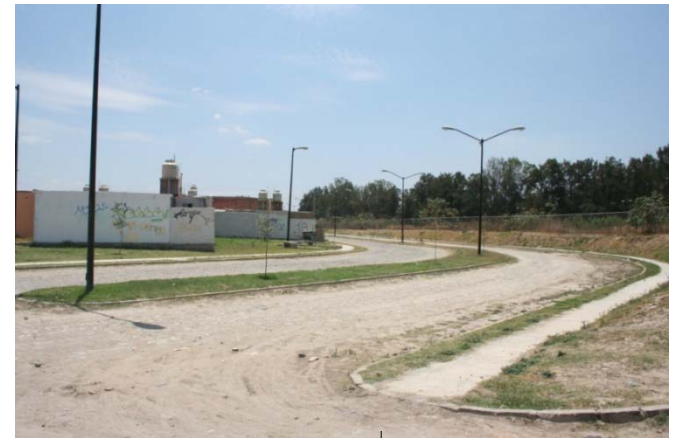
- Nuevos desarrollos asentados en la parte baja marginal al canal han estado registrado constantes inundaciones, que ha hecho necesario poner bombas para desalojar el agua..

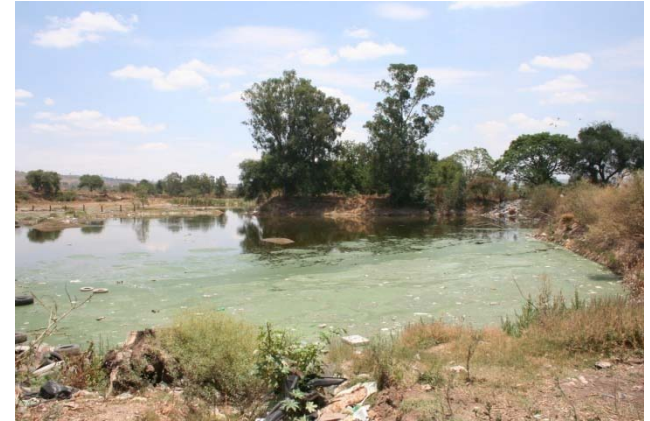
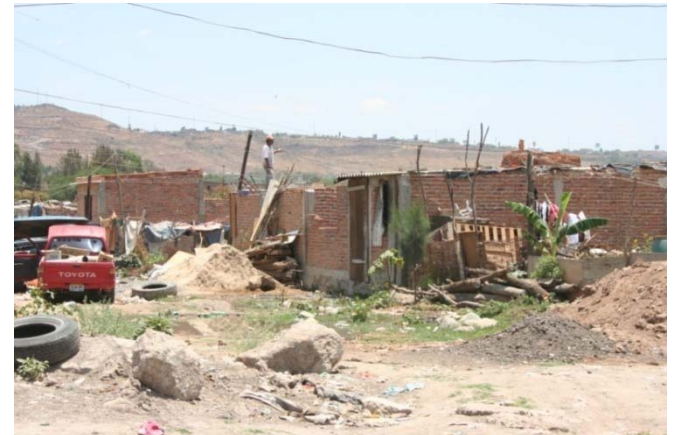
- La actividad extractiva ha generado un gran cantidad de hoyancos algunos de ellos acumulan agua de manera permanente.
- Muchos de los hoyancos se urbanizaron por lo que han quedado como áreas altamente peligrosas a la inundaciones. (SSantibáñez)

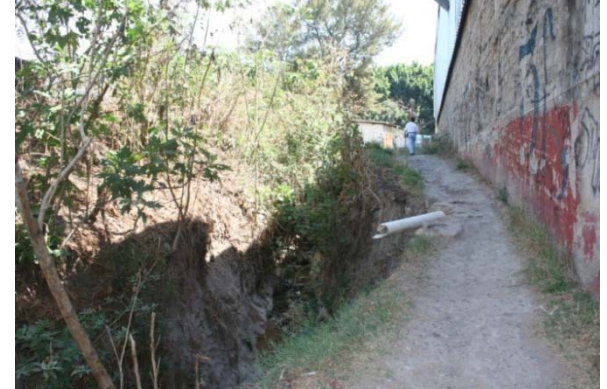
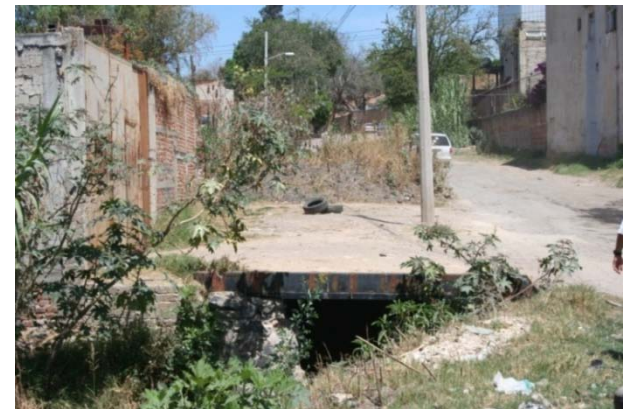
- Características del canal en la zona en donde inicia.
- A lo largo de su trayectoria; la que va paralela al a la cale de Carril, el canal constantemente tiene puentes provisionales, los que se han habilitado por la población para tener acceso a sus viviendas, induce a constantes desbordes.

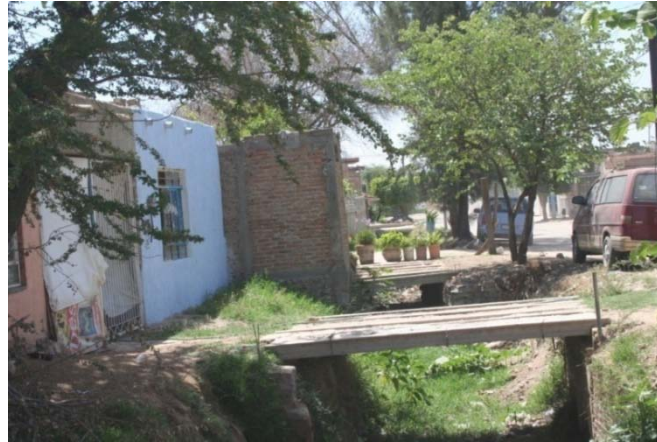
- Puentes provisionales que hace la población para tener acceso a su vivienda, altamente peligrosos ante un desborde del canal.

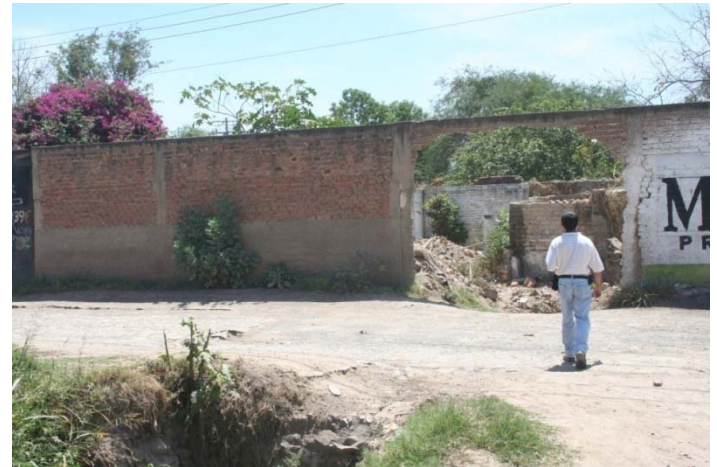
- Hubo la necesidad en algunos zonas de literalmente tumbar bardas para tratar de que el flujo tuviera salida.

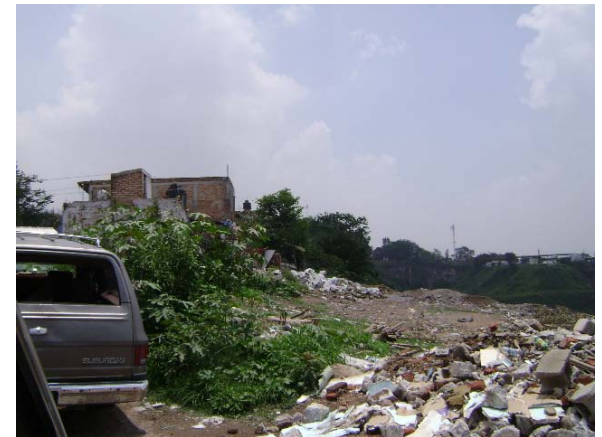
Rellenos que se hacen para levantar el nivel de desplante debido a problemas de inundación.
